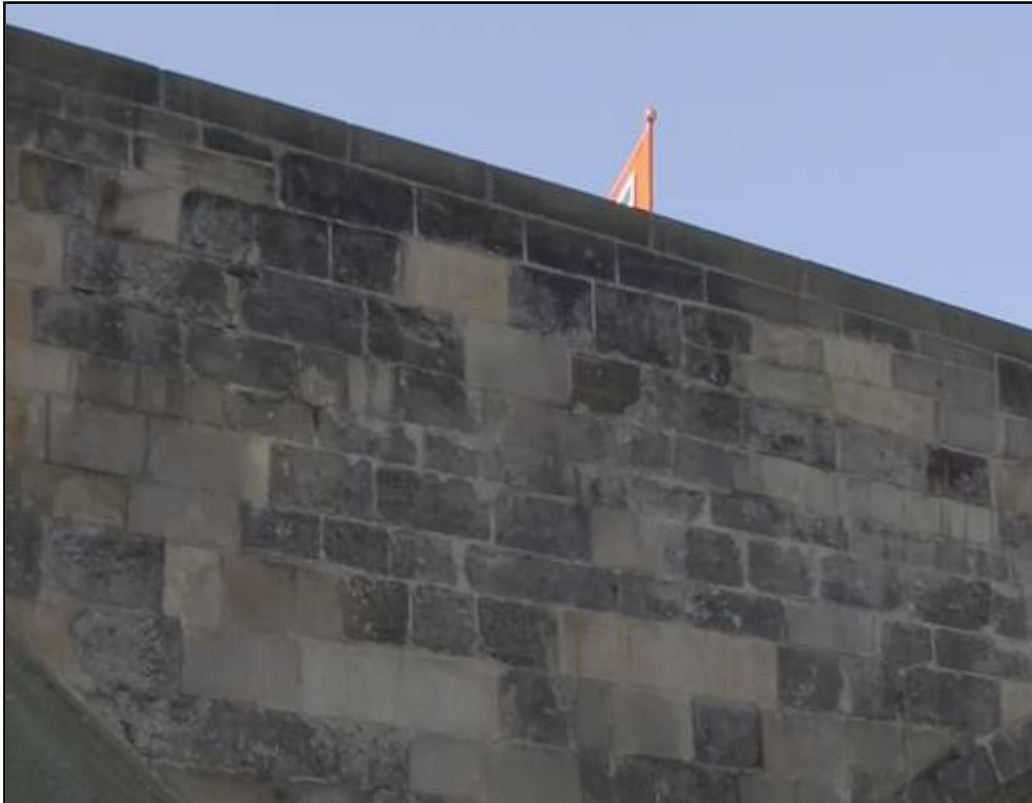
10. Stav před zahájením rekonstrukce parapetního zdiva (snímek nahoře) a po rekonstrukci (snímek dole). Maltový výtok je po zatvrdnutí spáry vždy očištěn. Poškození naředěnou vápennou maltou je vyloučené. Některé výtoky na bocích mostu jsou staršího data s prováděnou obnovou nesouvisí.

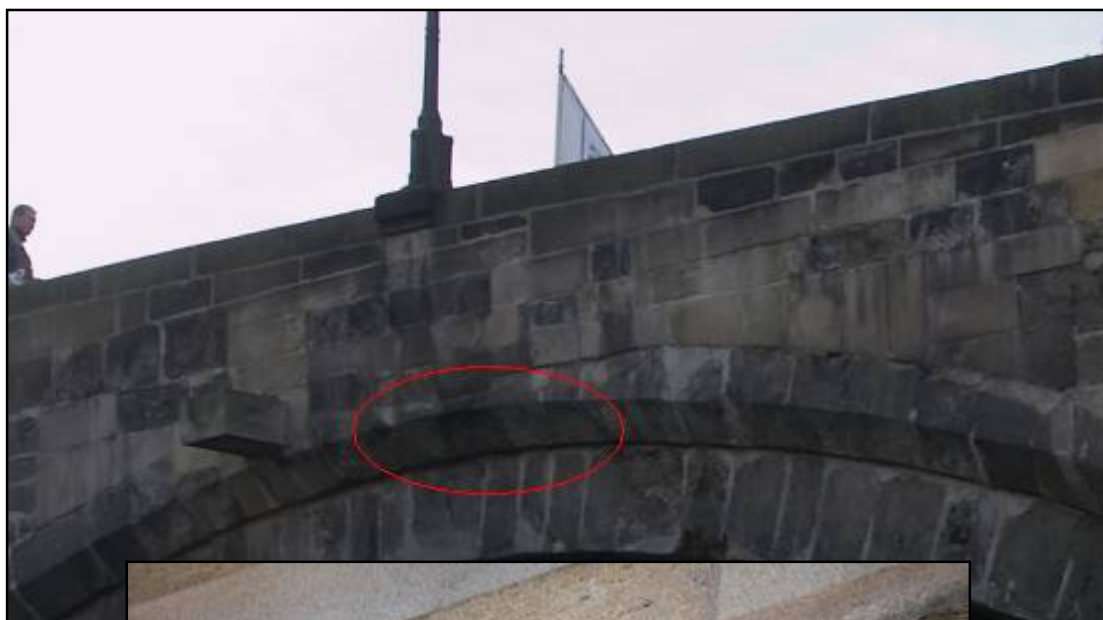
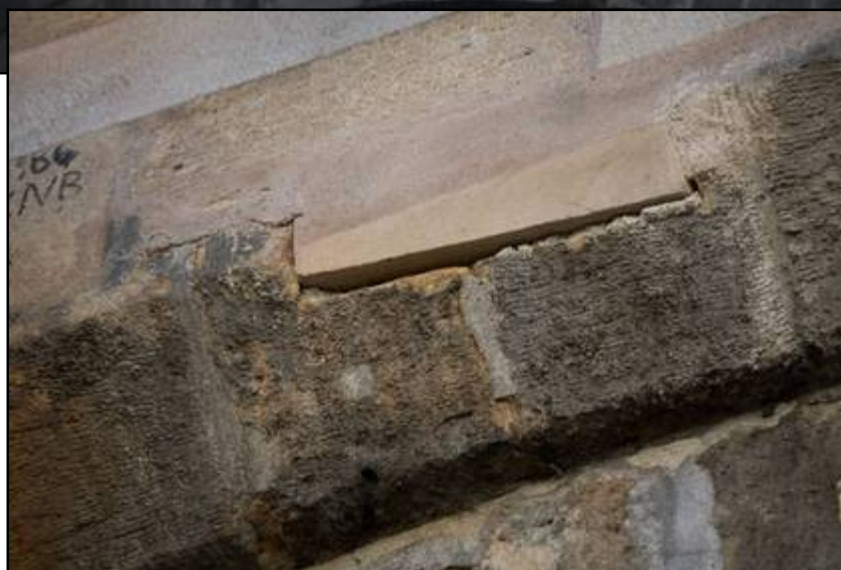
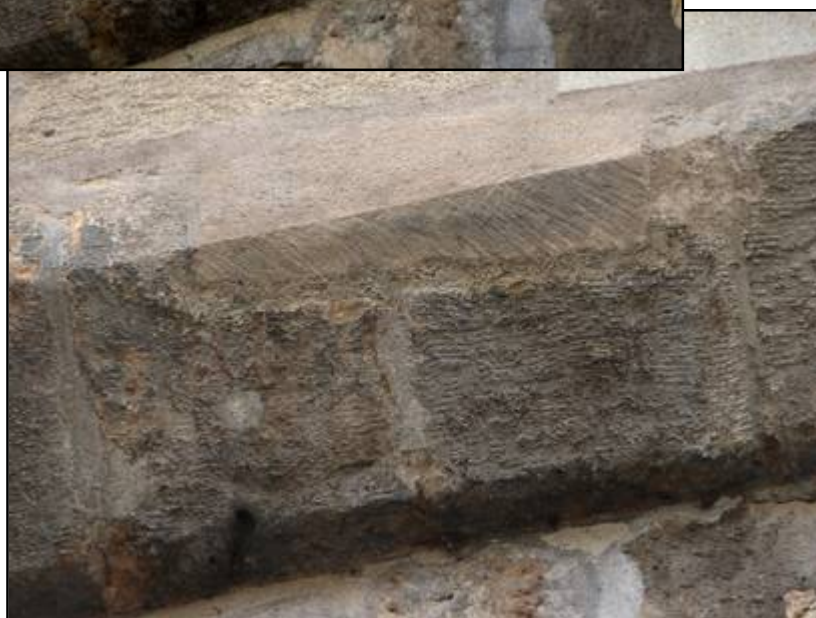
11. Stav pole před zahájením rekonstrukce, detail po osazení nového kamene a detail po dokončení. Ruční opracování kamenů po osazení na místo je nutné s ohledem na původní tloušťku kamenného zdiva. Fotografie uprostřed zobrazuje nedokončenou kamenickou práci, jelikož byla pořízena v době těsně po odstranění lešení z důvodu obnovení průchodu. Podobná situace zobrazena na další straně.

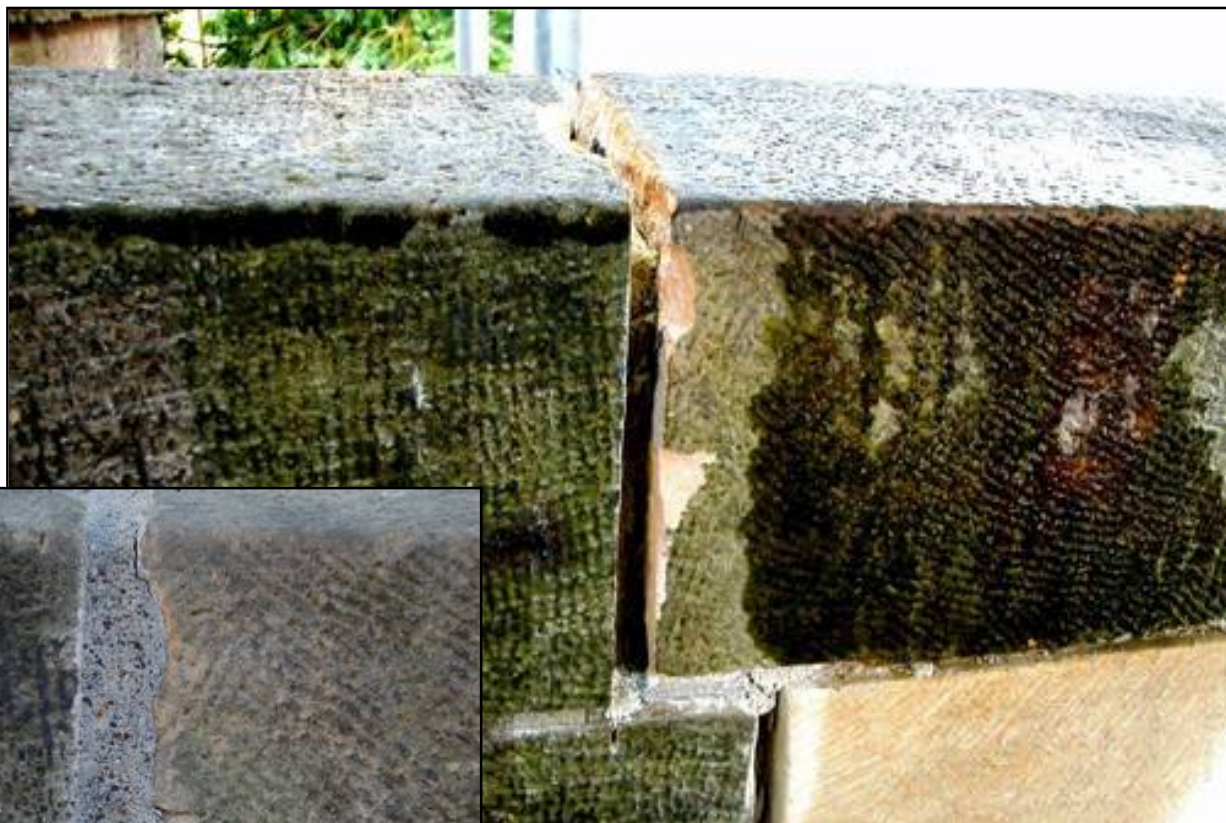
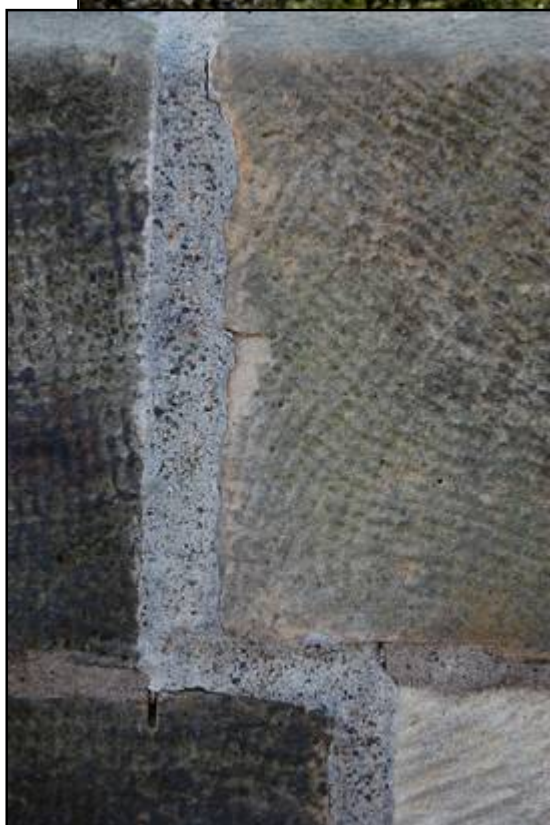
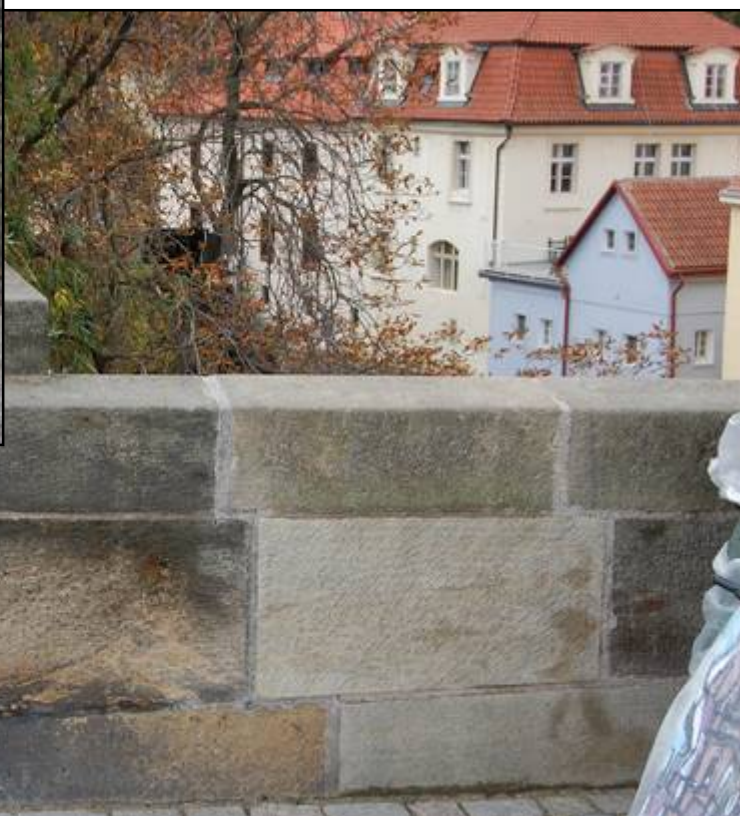
13. Jiný druh materiálu je použit pouze na spárování vybraných spár, který slouží pro tepelnou dilataci mostu. Při zavedení měkkých spár jsou eliminovány praskliny ve spárách zábradlí a podstatně se zvýší životnost provázání parapetu a pilířů pod sochami a tím i životnost souvisejících částí mostu. Podobné detaily jsou používány při obnově i jiných významných kulturních památek. Stav před a po rekonstrukci dole na snímcích.

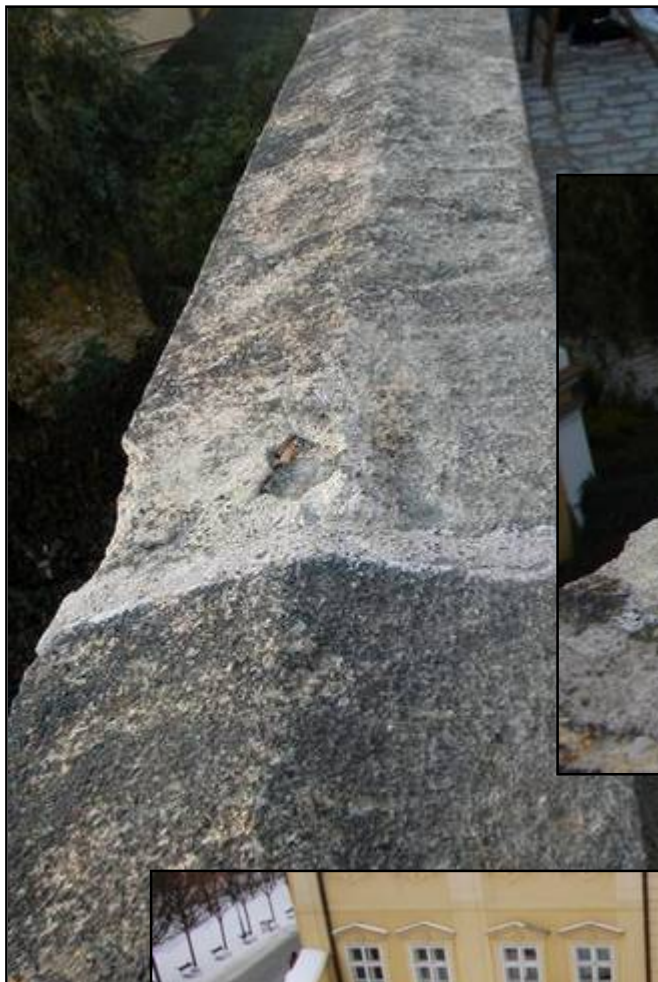
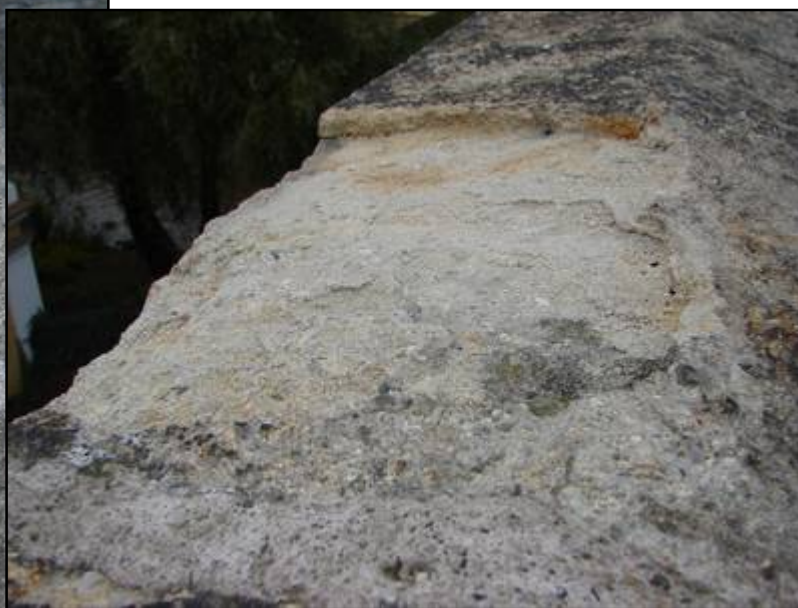
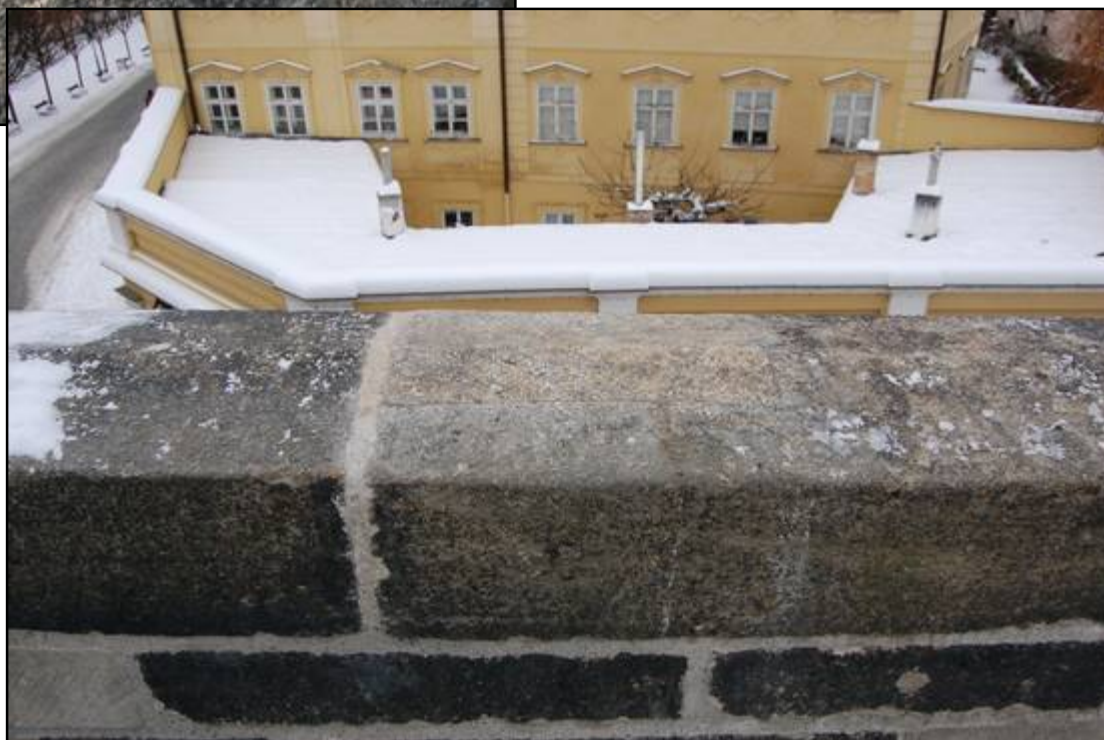
14. Při opravě zábradlí byly zpět osazeny všechny kameny, jejichž stav to umožňoval. Již v průběhu prací se často ukázalo, že stav kamenů je na skrytých místech velmi špatný a bylo nutné přistoupit k dalším úpravám. Na snímcích dole znovu osazený kámen dodatečně opravovaný plombou z masivního kamene tzv. „filuňkem“. Oprava plombou je nejspolehlivější způsob vyspravení vadných míst kamenných prvků, používá se hojně i při restaurování uměleckých děl.

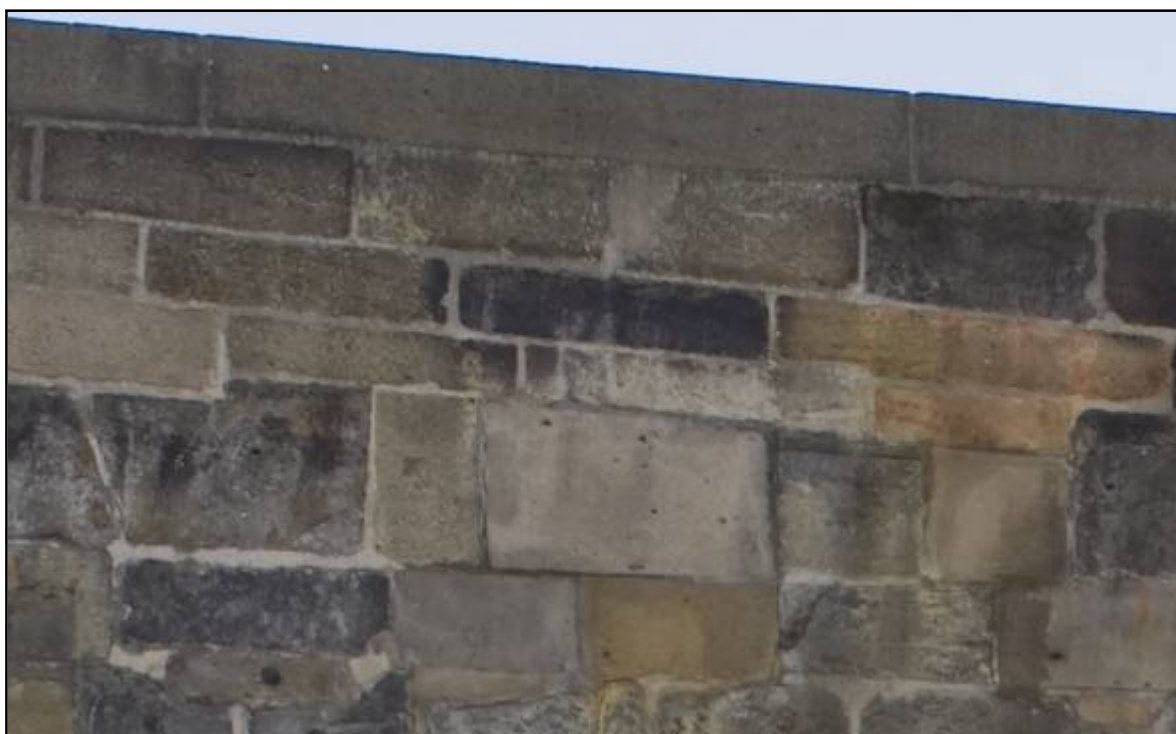
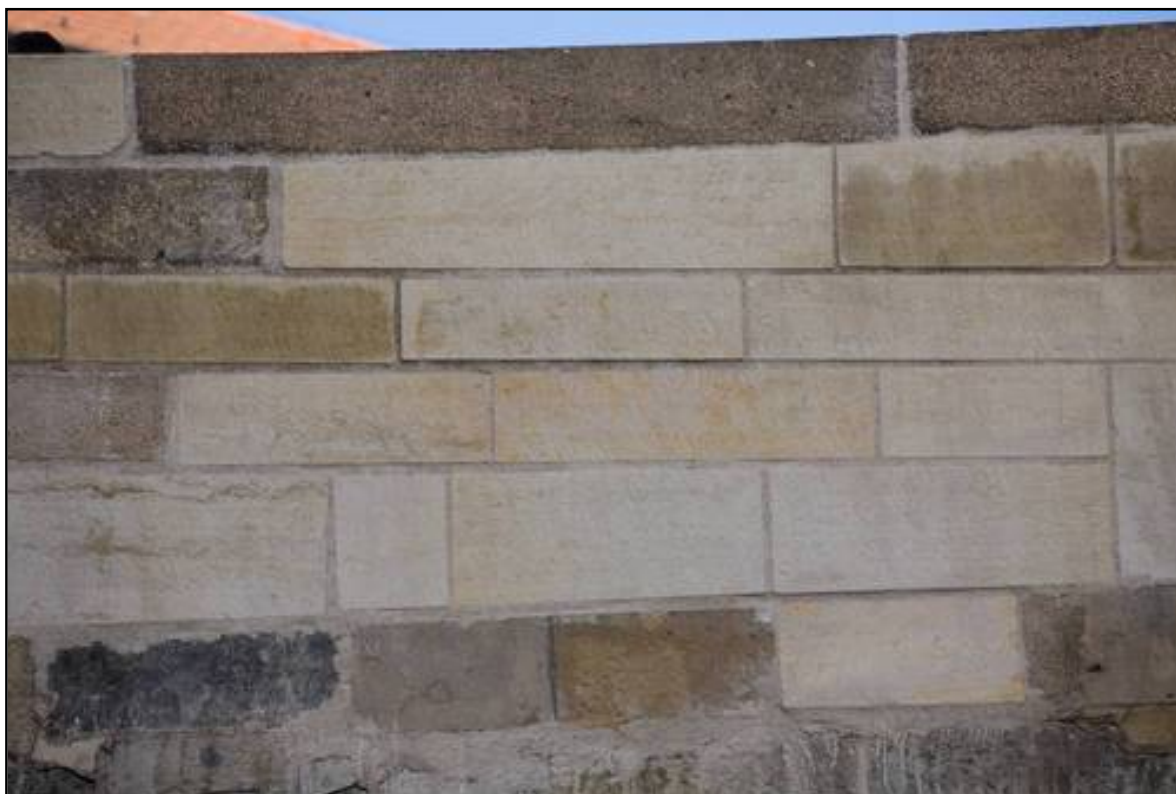
15. Pískovec použitý pro opravu byl vybrán na základě požadavku na vysokou odolnost vůči zvětrávacím vlivům v prostředí nad Vltavskou hladinou. Světlejší barva nového kamene po osazení je v kontrastu se zčernalými povrchy starších kvádrů. I tyto kameny měly původně světlou béžovou barevnost. S ohledem na příznivé estetické působení celého pláště mostu se všechny nové kameny průběžně patinují s použitím minerálních pigmentů, rozpuštěných v lihu. Umělá patina se postupně „vymyje“ a nahradí jí patinace přirozená. Tak tomu bylo i při předchozích opravách.
