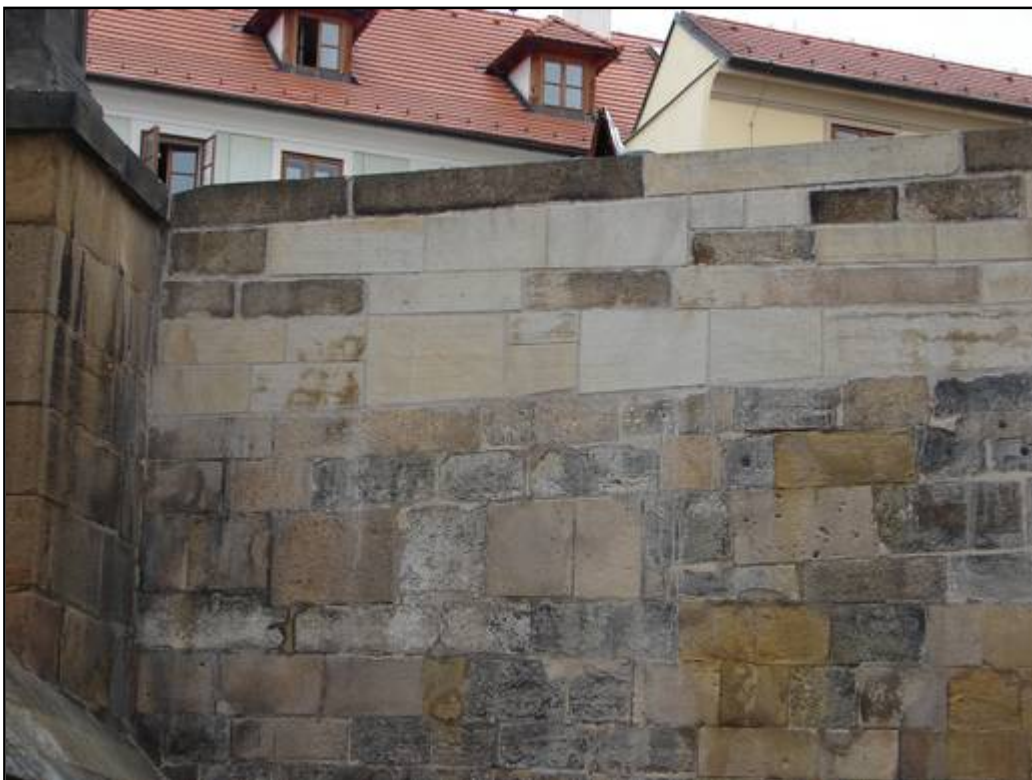
10. Stav před zahájením rekonstrukce parapetního zdiva (snímek nahoře) a po rekonstrukci (snímek dole). Maltový výtok je po zatvrdnutí spáry vždy očištěn. Poškození naředěnou vápennou maltou je vyloučené. Některé výtoky na bocích mostu jsou staršího data s prováděnou obnovou nesouvisí.

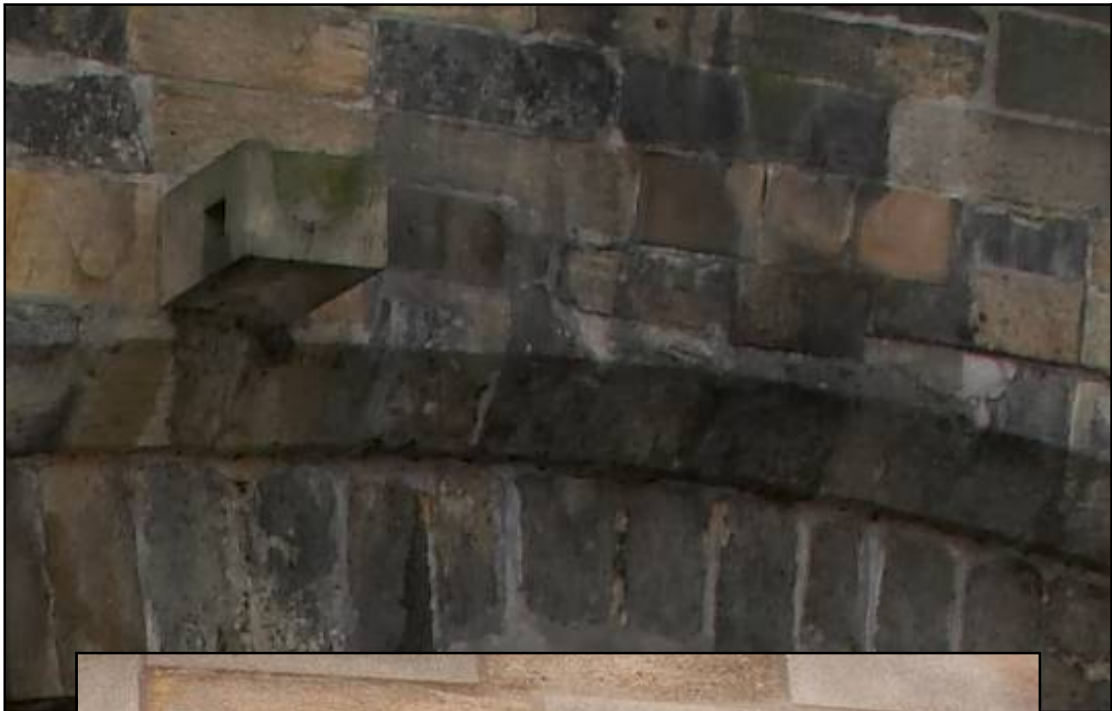
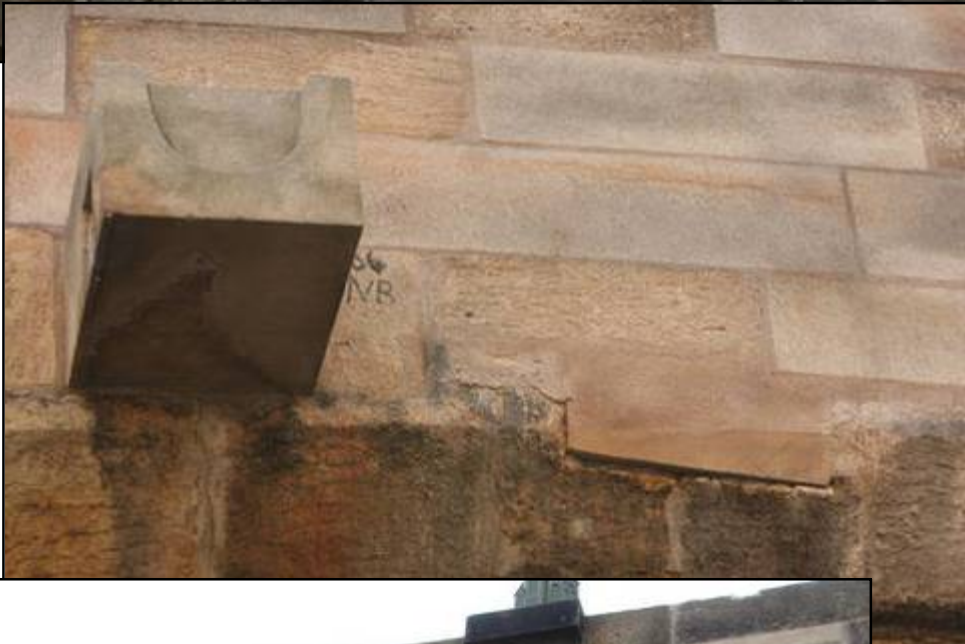
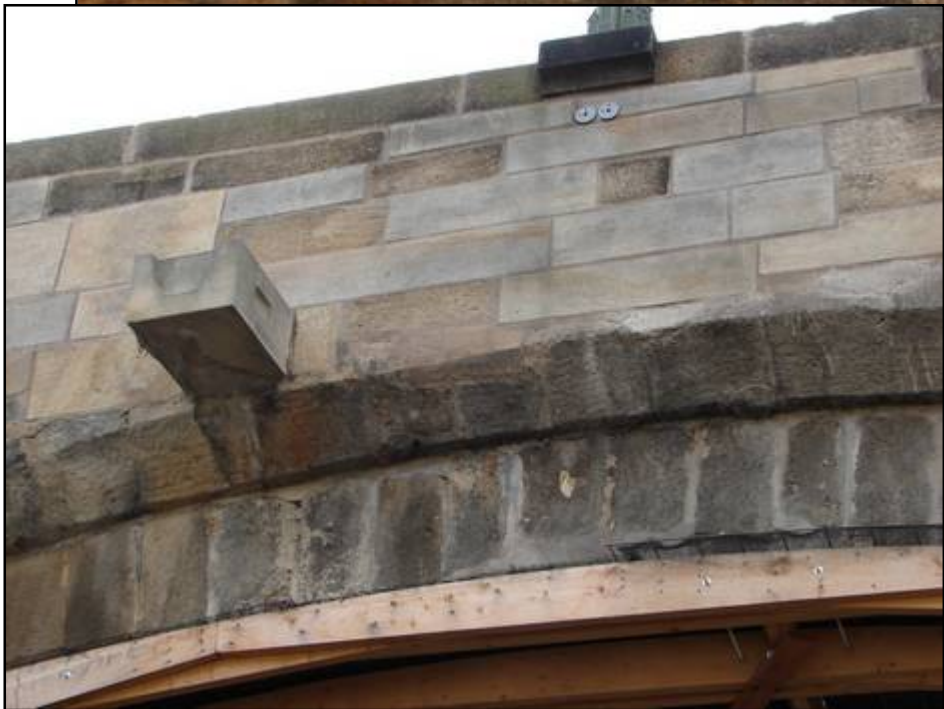
11. Stav pole před zahájením rekonstrukce, detail po osazení nového kamene a detail po dokončení. Ruční opracování kamenů po osazení na místo je nutné s ohledem na původní tloušťku kamenného zdiva. Fotografie uprostřed zobrazuje nedokončenou kamenickou práci, jelikož byla pořízena v době těsně po odstranění lešení z důvodu obnovení průchodu. Podobná situace zobrazena na další straně.

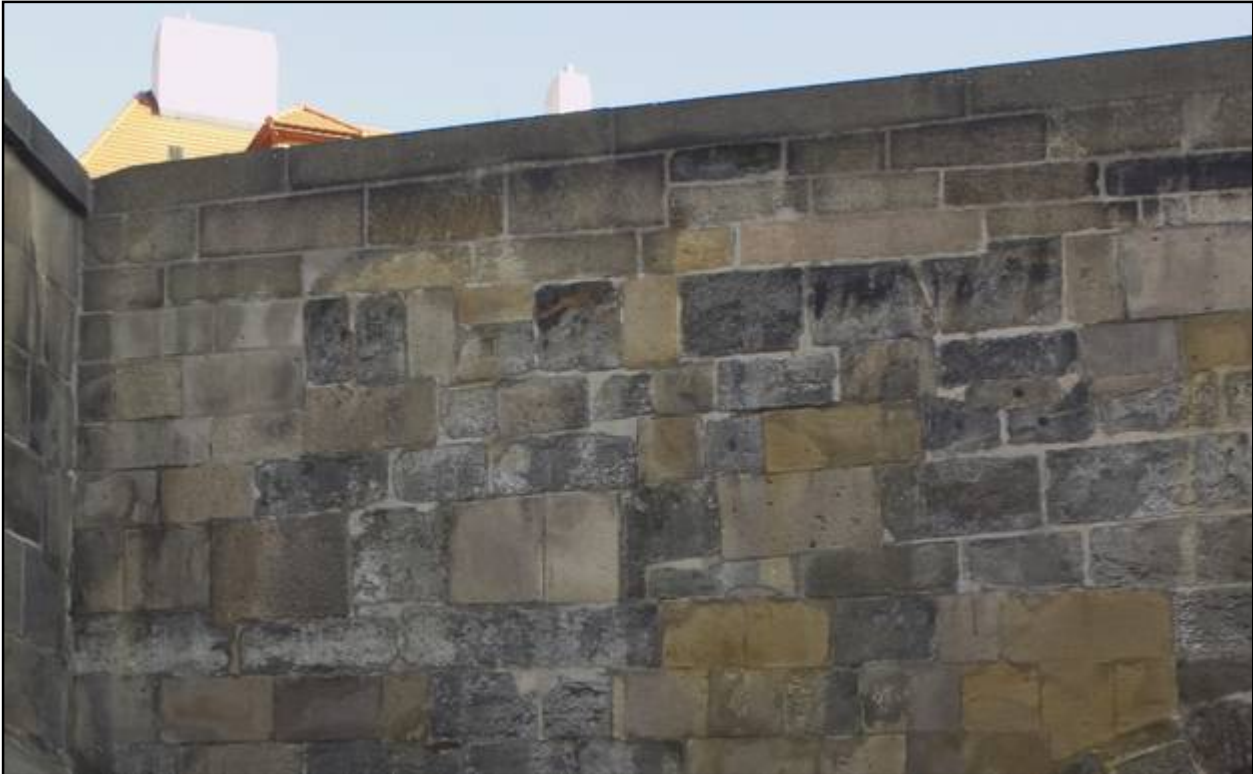
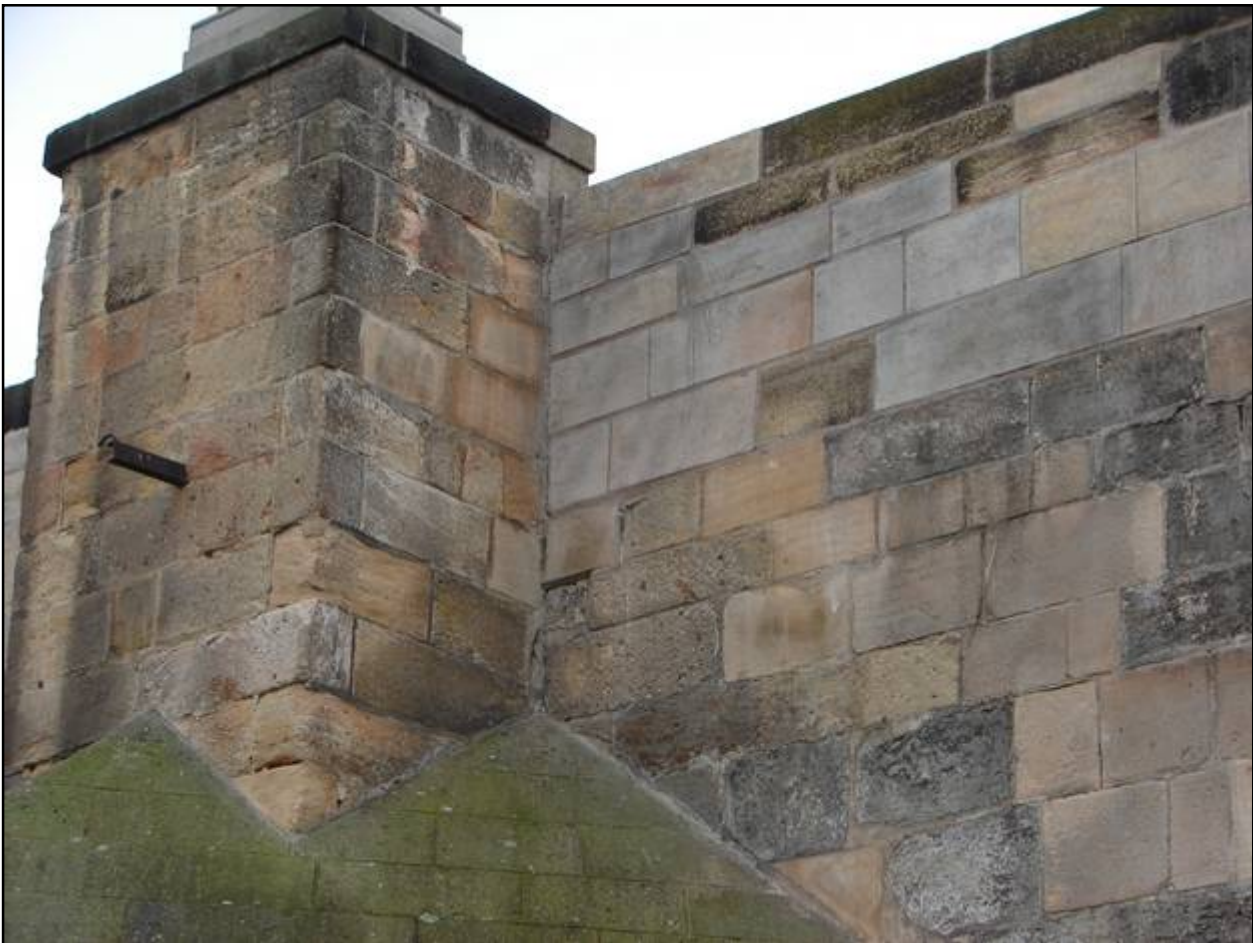
13. Jiný druh materiálu je použit pouze na spárování vybraných spár, který slouží pro tepelnou dilataci mostu. Při zavedení měkkých spár jsou eliminovány praskliny ve spárách zábradlí a podstatně se zvýší životnost provázání parapetu a pilířů pod sochami a tím i životnost souvisejících částí mostu. Podobné detaily jsou používány při obnově i jiných významných kulturních památek. Stav před a po rekonstrukci dole na snímcích.
